طريقة تصريف مياه الصرف الصحي بحي الإسكان العام ببلدية العواتة والأضرار الناجمة عنها

د. عرفات المهدي قرينات

The Method of Draining Sewage Water in the Public Housing Neighborhood in Al-Awata Municipality and the Resulting Damages

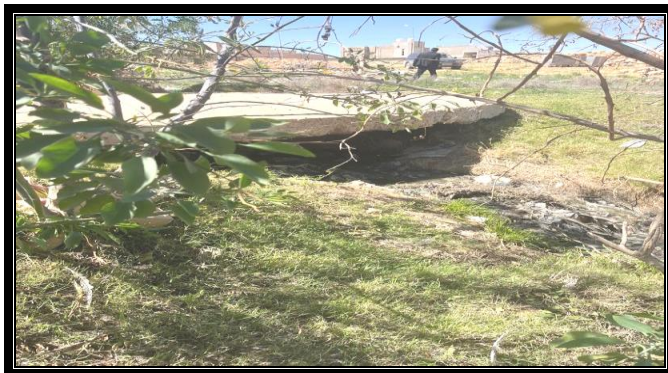
صورة (1) فتحات خروج مياه الصرف الصحي الفائضة من الخزانات الأرضية.

وبناءً على ذلك اتضح أن الخزانات الأرضية الخرسانية، لا تستطيع استيعاب كمية المياه المُصرفة من استعمالات الحي السكني، وبذلك تم فتح فتحات جانبية لخروج المياه الفائضة من الخزانات، كما هو مبين بالصورة (1).

5- تبين من خلال الزيارة الميدانية أن الخزانات الخرسانية لتجميع مياه شبكة الصرف الصحي الثلاثة، لا تستوعب كمية المياه العادمة، وبالتالي فيضان هذه المياه إلى الواديين الشرقي والغربي.

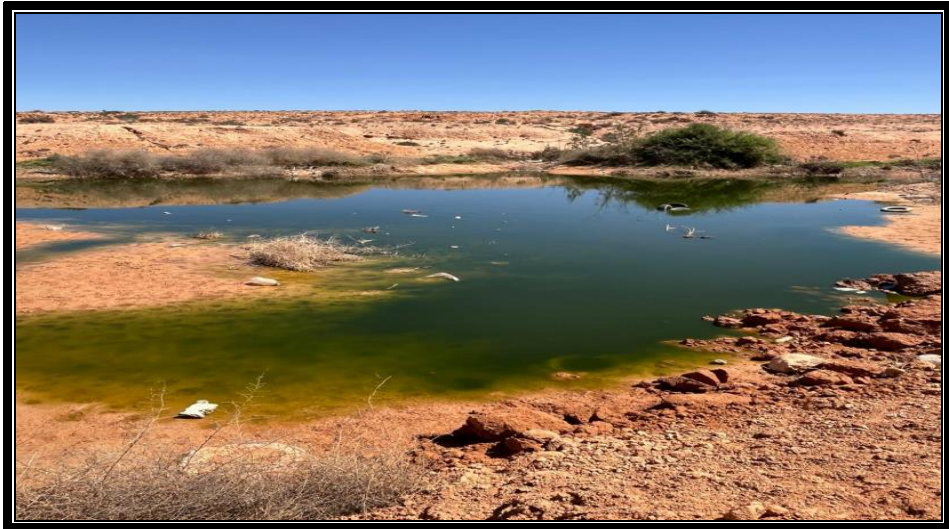
حيث تقع الأولى أسفل خزاني تصريف مياه الخطين الشرقي، والأوسط في بطن
الوادي الشرقي، في الجزء الشمالي الشرقي من الحي، كما هو مبين بالصورة (2).
صورة (2) البركة الناتجة عن امتلاء خزاني تصريف الخطين الشرقي والأوسط

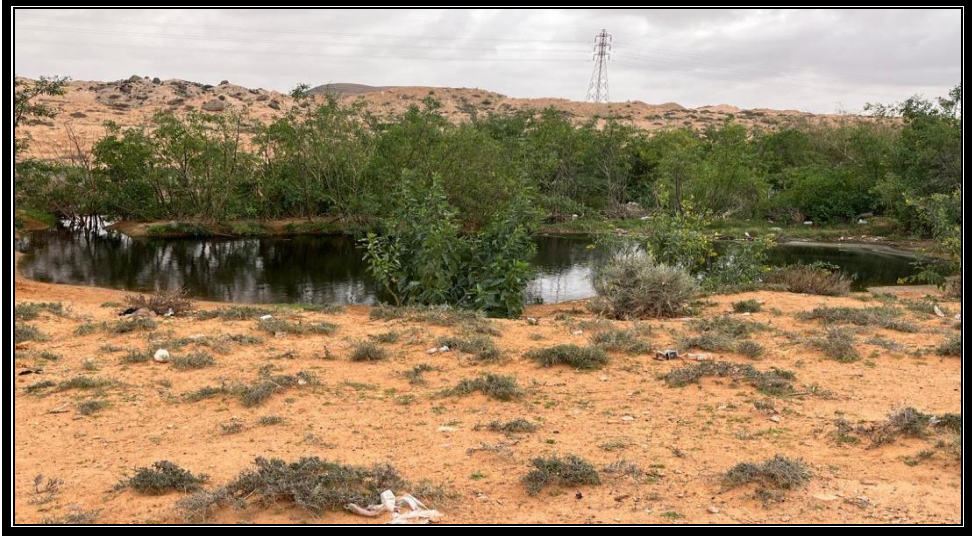
صورة (3) البركة الناتجة عن امتلاء خزان تصريف الخط الغربي

في حين تقع البركة الثانية أسفل خزان تصريف الخط الغربي، في بطن الوادي الغربي في الجزء الشمالي الغربي من الحي السكني، كما هو مبين في الصورة (3).

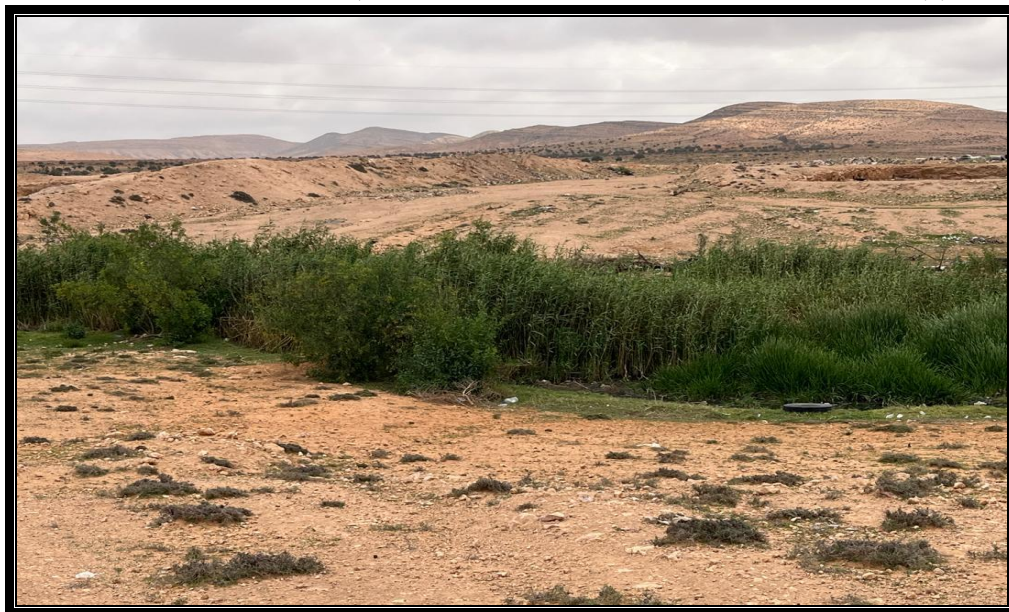
صورة (4) نمو نباتات القصب والديس حول برك مياه الصرف الصحي بمنطقة الدراسة.

ومن خلال متابعة أشكال الأضرار الصحية، حسب رأي عينة مجتمع الدراسة، أتضح أن كامل أفراد العينة الذين لاحظوا وجود هذه الأضرار (207) رب أسرة، وأوضحوا أن هذه الأضرار تتمثل في أنتشار الحشرات بأنواعها المختلفة بشكل كبير جداً، نتيجة نموء نباتات القصب والديس على مساحات كبيرة حول برك مياه الصرف الصحي، التي تعد البيئة المناسبة لتكاثر هذه الحشرات، كما هو مبين بالصورة (4)، الأمر الذي لم يعد معه بالإمكان مكافحتها بالطرق التقليدية من قبل السكان، إضافة إلى أنتشار الجردان السوداء، التي تتسرب إلى المنازل عبر فتحات نهاية شبكة الصرف الصحي، كذلك أنتشار الروائح الكريهة بشكل مزعج وضار، وعلى وجه الخصوص في الفترة المسائية مع هبوب المؤثرات البحرية، وفي فصل الصيف بشكل خاص، حيث في هذا الوقت يضطر السكان إلى فتح النوافذ لتهوية المنازل وتبريدها، أو الجلوس في البيئة المفتوحة، ما يعرضهم إلى أخطار صحية ناتجة عن استنشاق هذه الروائح، ولسع الحشرات.

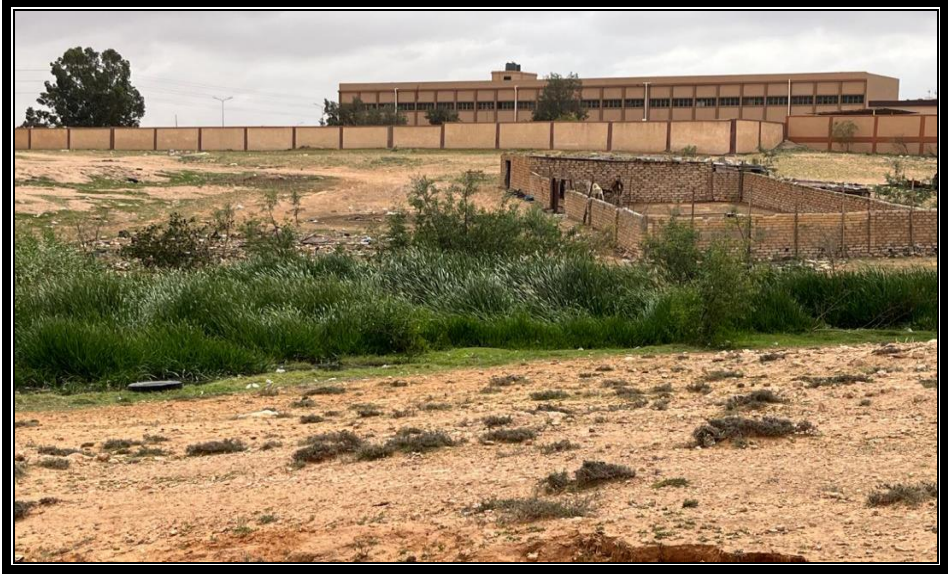
صورة (5) توضح مدى قرب مكان تجمع مياه الصرف الصحي من الحي الإسكاني بمنطقة الدراسة

ومن الذي سبق، يتضح أن السبب في ذلك كله قد يرجع إلى قرب بركتي مياه الصرف الصحي من الحي الإسكاني، حيث لا تبعد بركة الوادي الشرقي سواء حوالي (80) م فقط على الطرف الشمالي الشرقي للحي، في حين لا تبعد بركة الوادي الغربي سواء حوالي (60) م فقط على طرف الحي الشمالي الغربي، كما هو مبين بالصورة (5). وعند إجراء اختبار مربع كاي، للتأكد من صحة الفرضية التي جاءت بها الدراسة، التي تنص على أن الوضع الحالي لطريقة تصريف مياه الصرف الصحي ببلدية العوامة له آثار سلبية مباشرة على الصحة العامة للسكان من عدمه، أتضح أن قيمة كاي المحسوبة بلغت (138.5)، بدرجة حرية (1)، وعند مستوى معنوية (1%)، وهي بذلك أكبر من قيمة كاي الجدولية التي تساوي (6.635)، وبناءً على ذلك قبلت الفرضية التي جاءت بها الدراسة، ورفضت الفرضية الصفرية التي تقول بأنه لا توجد آثار سلبية على صحة السكان، ناتجة على طريقة التصريف الحالية لمياه الصرف الصحي بمنطقة الدراسة.
