## المعالم الأثرية في مدينة بني وليد بين الواقع والمأمول في الفترة ما بين 238-1822م

### Archaeological Sites in the City of Bani Walid Between Reality and Aspirations, 238–1822 CE

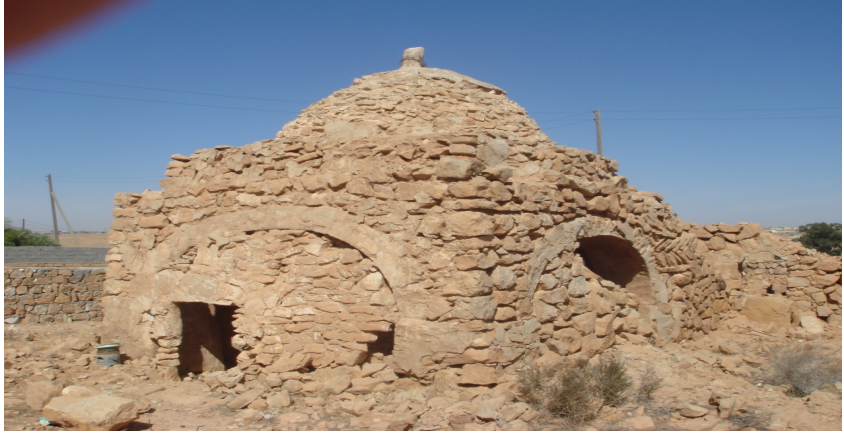
أما القلعة وملحقاتها فهي لازالت باقية تصارع عوامل الزمن وهي عبارة عن مبني مربع الشكل بمدخل واحد باتجاه الجنوب ويعرض (7.80)، وبطول (7.80) - وارتفاع (7) متر تقريباً، شيدت كغيرها من القلاع من الحجارة الكلسية الصغيرة المهذبة ومؤنة الطين والجبس على ربة تطل مباشرة على وادي بني وليد من الناحية الجنوبية. أما هيكل المبني فهو يتكون من دورين مقسم كل دور لمجموع من الغرف ، ومحاط بسيج مستطيل الشكل يحوي مجموعة من الدور بمدخل واحد تصدعت جدرانه وتساقطت أركانها يبلغ طوله (50) ، وعرضه (55) متر تقريباً أما المبني فهو كغيره من القلاع والحصون قد تتأثر بفعل العوامل الجوية من أمطار ورياح ، حيث تساقطت جدران الدور الثاني مع السقف ولم يتبق إلا الدور الأرضي بشكل متكامل ، وعلى العموم حالة المبني حالياً يمكن ترميمها إذا وجد من يهتم بهذا النوع من المواقع الأثرية من طرف الجهات المسؤولة كمصلحة السياحة والآثار بالتعاون مع مكتب السياحة والآثار والبلدية بالمدينة .

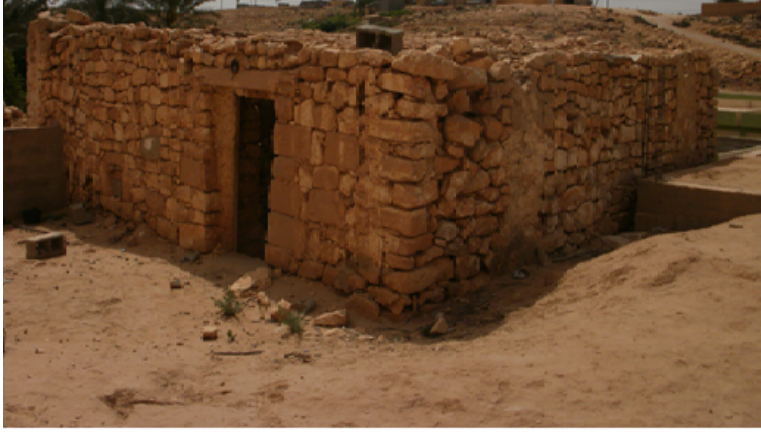
الصورة رقم (3) مسجد سيدي صرار

1 — مسجد سيدي صرار العتيق: ينسب هذا المسجد لسيدي الشيخ سرار بن عمارة ويقع هذا المسجد على ربوة بمحلة سوف الجين بضفة وادي بني وليد الجنوبية ويبعد عن مركز المدينة بحوالي 6 كيلومتر، وهو يعد أحد مساجد مدينة بني وليد العتيقة التي تباين تاريخ إنشائها ما بين 1403 - 1577 م. أما حالته فقد تعرض لما تعرضت له بقية المساجد العتيقة بمدينة بني وليد من عدم الاهتمام والترميم والصيانة الدورية، فتساقط سقفه وتغيرت ملامح جدرانه وأصبح عرضة لأثر العوامل الطبيعية خاصة الأمطار، هذا النمط المعماري من المساجد ساد في المدينة في تلك الفترة من الزمن، فقد شيد كبيت لصلاة الأوقات يقع مدخله لجهة الشرق بعرض (1.10) متر تقريباً. والذي يتضح بأنه تعرض للترميم في فترة مضت غير مؤرخة مع نافذة واحدة في الاتجاه نفسه بعرض (40) سم تقريباً.

أما بالنسبة لهيكل المبنى حسب مخططه فهو مربع الشكل (5.20 × 5.20) أمتار تقريباً، أما ارتفاعه فلا يتجاوز المترين تقريباً. الصورة رقم (3)، وسقفه المسطح والذي يغطي مساحة قدرها (27م<sup>2</sup>) تقريباً ، فقد شيد من مجموعة من عوارض الزيتون تغطي المسافة بينها اعواد السدر وتغطيها مونة الطين المخلوط بتبن القمع منعا لتسرب ماء المطر للداخل .

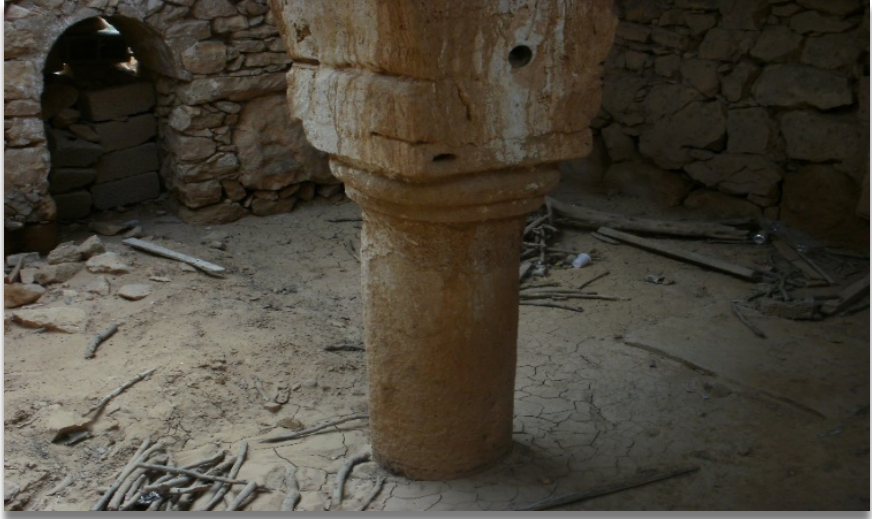
الصورة رقم (4) وسط المسجد والمحراب

وينقسم بيت الصلاة بواسطة بائكة تتكون من عقدين نصف دائرية قسمتها إلى رواقين موازية لجدار القبلة متقاربة المساحة تستند على ثلاث دعائم من الحجر الكلسي أكبرها الوسطى وهي ذات قطاع دائري يبلغ قطره (40) سم تقريباً. ويبدو أنه جلب من موقع روماني. الصورة رقم (4)، والشكل رقم (1)، ولاختلاف الارتفاع بينها وضعت فوق الدعامة الوسطى وسائد حجرية لتحقيق وحدة الارتفاع وتكون أكثر اتساعاً ليتم ارتكاز العقدين الآخرين عليها والذين أسندا على حائطي المبنى الشرقي والغربي ببروز لا يزيد عن (10) سم تقريباً.

أما المحراب وهو جزء لا يتجزأ من عمارة المسجد والذي يبلغ اتساع بلاطه (65) سم تقريباً، وهو عبارة عن كوة في جدار المبنى تتسع لوقوف الإمام فيها، أما الجدران من الداخل فقد كسيت بملاط من الطين. كما تجاور المسجد باتجاه القبلة مقبرة قديمة مجهولة التاريخ تتخذ الشكل المستطيل أبعاده (10×10) متر تقريباً. المخطط رقم (1) — المحور الثالث: التوزيع الجغرافي للمعالم الأثرية بمدينة بني وليد. ارتبط التوزيع الجغرافي للمعالم الأثرية (القلاع والحصون)، (المساجد العتيقة) بمدينة بني وليد بمراكز العمران القديم في المدينة (القبائل)، وآبار المياه القديمة ومصادر مياه الأمطار (الماجن والفسكية)، الصورة رقم (5).

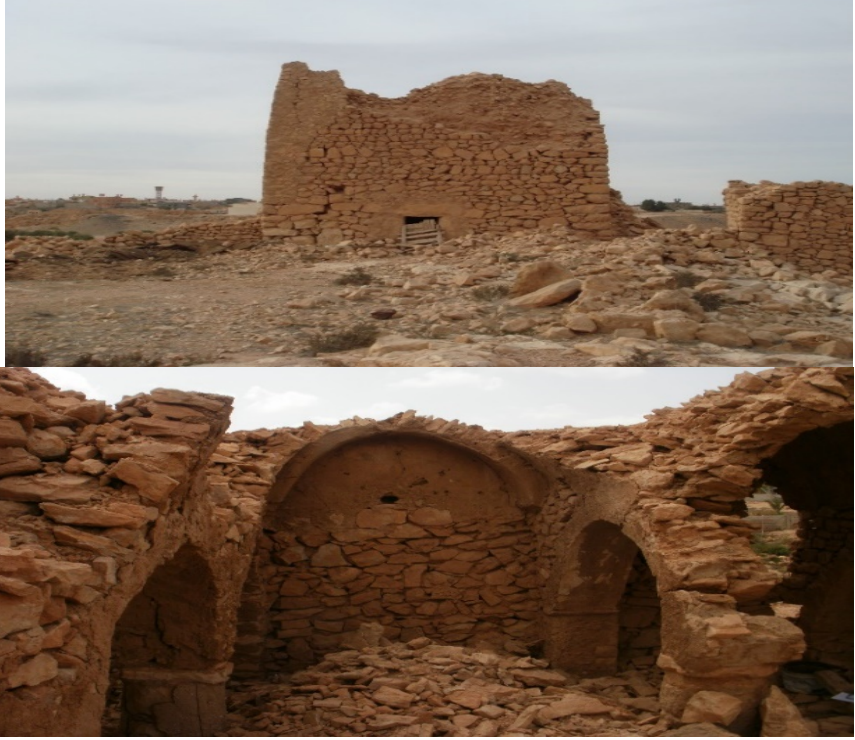
نموذج لحالة القلاع والحصون الرومانية

الصورة رقم ( 2 ) ، وإذا تتبعنا الحالة التي عليها هذه القلاع والحصون الواقعة على طول وادي بني وليد يلاحظ أن يد الصيانة والترميم لم تمتد إليها منذ مئات السنين إذا استثنينا مدينة بن تليس مع أنها على مرأى من سلطات الدولة ومؤسساتها ، سواء أكان مكتب السياحة والأثار أو البلدية بالمدينة، أو منظمة اليونيسكو ، فرغم تعرضها المستمر لفعل الأمطار والرياح كل سنة والتي أسهمت مباشرة في تساقط جدرانها واسقفها واقواسها واختفاء بعض من معالمها خاصة ملحقاتها إلى جانب التخريب المتعمد من بعض الخارجيين عن القانون فإنها ما زالت تنتظر من يمد يد الترميم والإصلاح لها قبل فوات الأوان وتصبح كوماً من الحجر ، وهذه بعض الصور تجسد جزءاً من الحالة التي وصلت إليها . الصورة رقم (6). الصورة رقم (7).

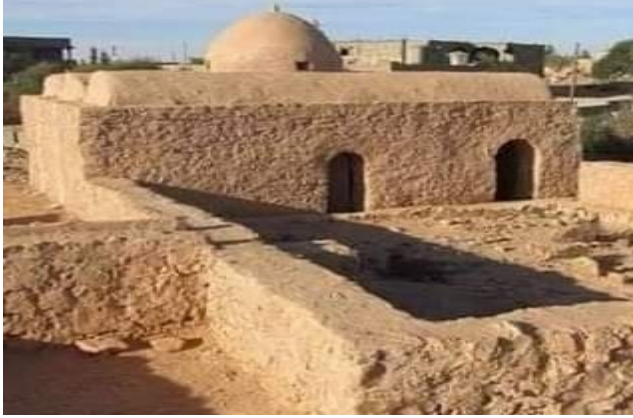
الصورة رقم (8) مسجد بن تليس

أما المساجد العتيقة فحالتها الراهنة حال بقية المواقع الأثرية الأخرى وما تعانيه من تسبب وإهمال من طرف الدولة منذ زمن ليس بالقريب. إذا استثنينا مسجد ابن تليس الذي يعود تاريخه لأواخر العهد الحفصي والتي قامت مصلحة الآثار بالخمسة بصيانتها في السنوات الماضية. الصورة رقم (8) .

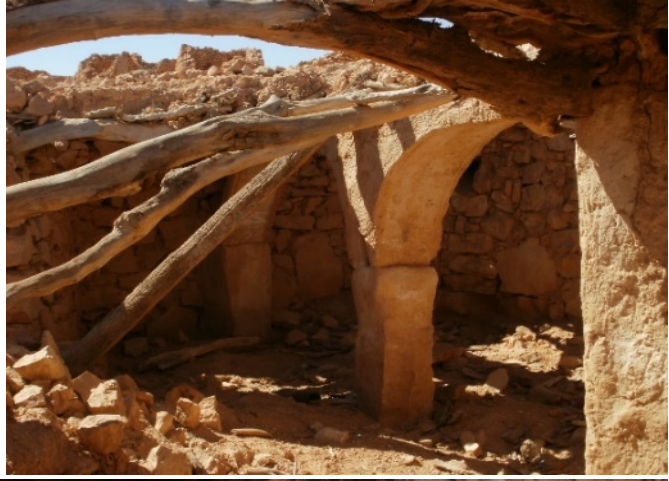
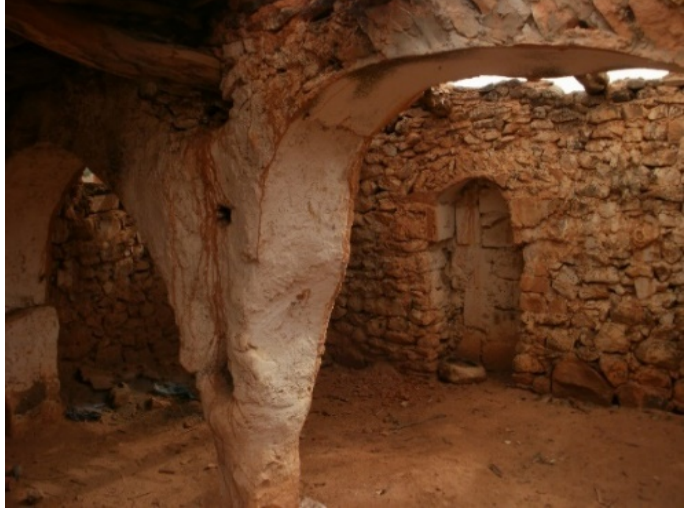
الصورة رقم (9)، والصورة رقم (10). واقع المساجد العتيقة

فالمساجد العتيقة ببني وليد رغم كثرت عددها واختلاف أنماط بنائها وتنوع مساحاتها وملحقاتها وبروز أسماء مؤسسيها ودورها كمعالم على مر التاريخ الليبي في تعليم وتخريج العديد من العلماء والحفظة وقادة الجهاد على مستوى الوطن إلا أنها ما زالت تعاني من أثر العوامل الطبيعية التي نالت من جدرانها وسقوفها ومحاريبها وإزالة معظم معالمها وما زالت تعاني من الإهمال من طرف مكتب السياحة والآثار والبلدية بالمدينة والتي لم تعر أيا اهتمام لهذا الموروث الحضاري والتاريخي الذي تتميز به المدينة.

ومن خلال متابعة الوضع الراهن لهذه المعالم ورغم أولوية صيانتها وترميمها للأسف لم تكن ضمن برنامج الصيانة والترميم والبناء الذي رصدت له الحكومة القائمة الأموال وخصت به العديد من المباني والمؤسسات والطرق داخل البلدية. هذا ما استطاع هذا البحث أن ويرصده ويقيم فيه الواقع الراهن لهذه المعالم الأثرية بالمدينة التي وقعت للأسف منذ زمن ليس بالقريب بين مطرقة فعل العوامل الطبيعية، وفعل الهدم والتفجير المتعمد. وعليه فالأمل معقود على الجهات المسؤولة بالمدينة ان يصبح لهذه المعالم مستقبلاً ضمن برنامج صيانة وترميم تشترك فيه قطاعات المدينة الخدمية وذلك بالتعاون مع مكتب السياحة والآثار وبإشراف خبراء منظمة اليونيسكو

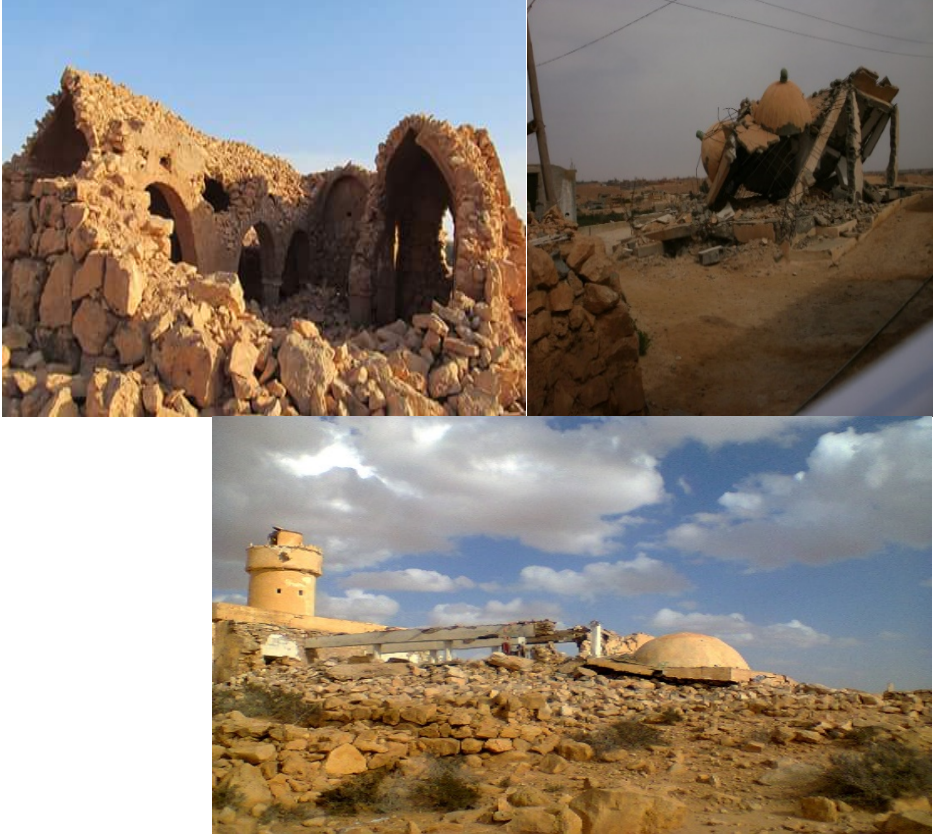
الصورة رقم (10) ، الصورة رقم (11) ، والصورة (12) ، وما تعرضت له المواقع من تهديم وتفجير

وهذه بعض من الصور لبعض من تلك المعالم والحالة التي عليها الآن لتعبر عما لحق بها من خراب ودمار .

من خلال هذا العرض الذي حاول الباحث أن يناقش فيه واقع هذه المعالم الأثرية التي تعج بها مدينة بني وليد على مختلف أنواعها وأشكالها والتي بإمكانها أن تشكل مورداً مهماً للمدينة وسكانها يعول عليه في المستقبل، لذلك يهيب الباحث من خلال ذلك بالجهات المسؤولة بالمدينة أن تسارع قبل فوات الأوان بوضع برنامج صيانة وترميم منظم وبإشراف مكتب السياحة والآثار بالمدينة وبالتعاون مع بقية القطاعات الخدمية بالدولة فيها ومع الهيئة العامة للسياحة وخبراء من منظمة اليونسكو.
