## تحليل التغيرات في هيكل النسيج الحضري للمدينة القديمة درنة

دراسة حالة من عام 2013 إلى 2020

د. نضال فتحي إبراهيم أغفیر - قسم هندسة التصميم الحضري - كلية

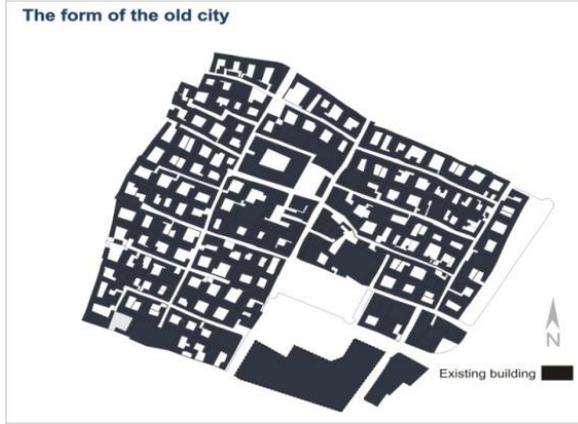
شكل (4) النسيج الحضري للمدينة قبل الحرب (10).

**وصف النسيج الحضري للمدينة قبل الحرب:** النسيج الحضري يحدد المعالم الواضحة للمدينة في أبعاد متمثلة في:

- تتخذ المدينة شكلا منتظما نوعا ما أقرب للمربع وهذا أمر تختلف فيه مدينة درنة التقليدية عن مدن تقليدية عربية أخرى اتخذت فيها أشكالاً عضوية وغير منتظمة.

- يوجد بها مباني متلاصقة تتخللها فناءات داخلية بارترافع طابق إلى طابقين.

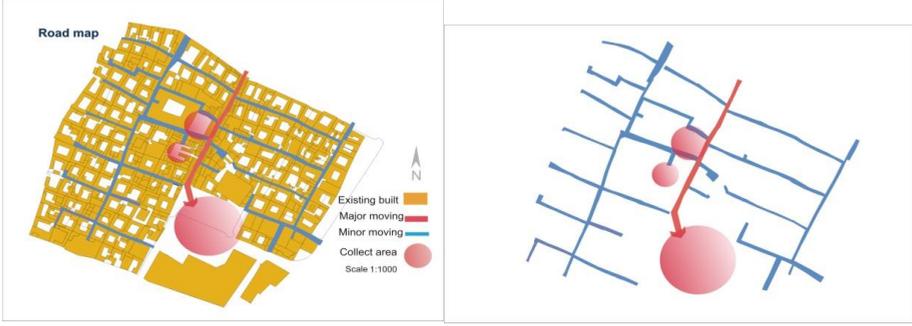
شكل (5) تم استخدام شوارع ضيقه وغير مستقيمة، لتوفير الظلال ولمنع استمرار حركة الرياح الغير مرغوب بها، وتندرج الشوارع من خاص إلى العام بنهايات مسدودة وكانت الحارات تنتهي ببوابات لغلق المناطق السكنية وذلك لتحقيق الأمان والخصوصية كما أن الشوارع كانت مضيئة بغاز الكيروسين (12).

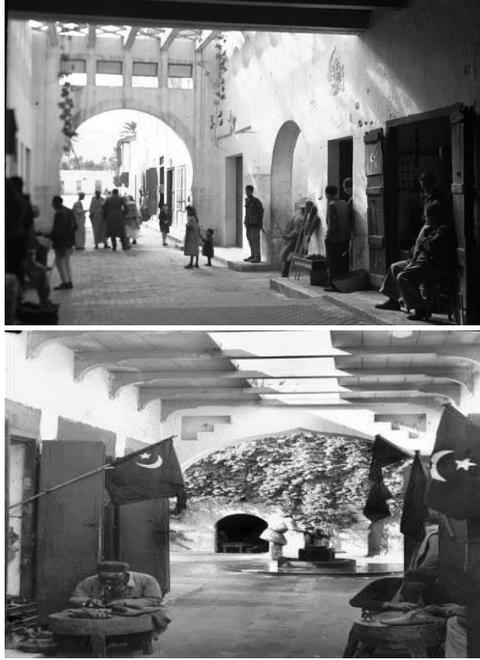
شكل (6) سوق النور (سوق الظلام سابقا) ( Google.com).

**- مبنى سوق النور:** توفر احتياجات السكان حيث تنتشر عدد من المحال التجارية مطلة على ساحات ذات طابع معماري مميز، ويعتبر سوق الظلام أهمها وهو عبارة عن شارع مسقف تفتح على جانبيه المحلات التقليدية كما يوجد بعض المحال التي تتوزع في مجموعات تخصصية لكل مجموعة سوقا خاص بنشاطها التجاري مثل سوق العطارين وسوق الخرازة (13).

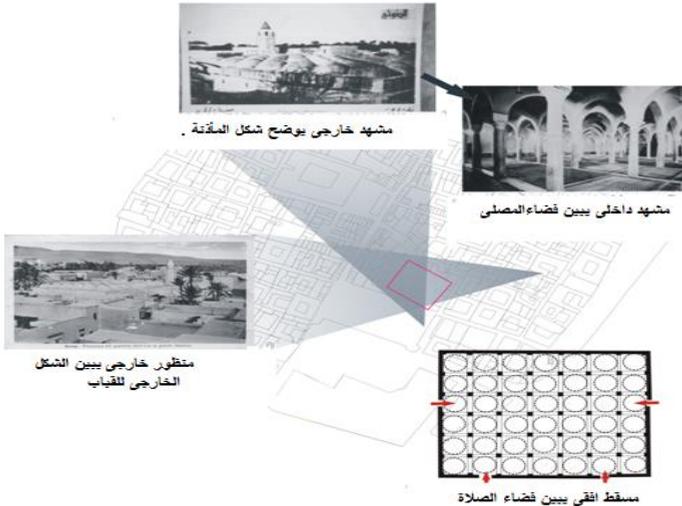
شكل (7) مبنى المسجد العتيق.

- مبنى المسجد العتيق: أكبر مسجد في المدينة وأبرز معالمها تركها المصلح الكبير محمد بي ويتكون من أعمدة رخامية مبنية على عقود وقباب كما ظل هذا المسجد حتى الستينيات من أكبر المساجد في ليبيا (14).

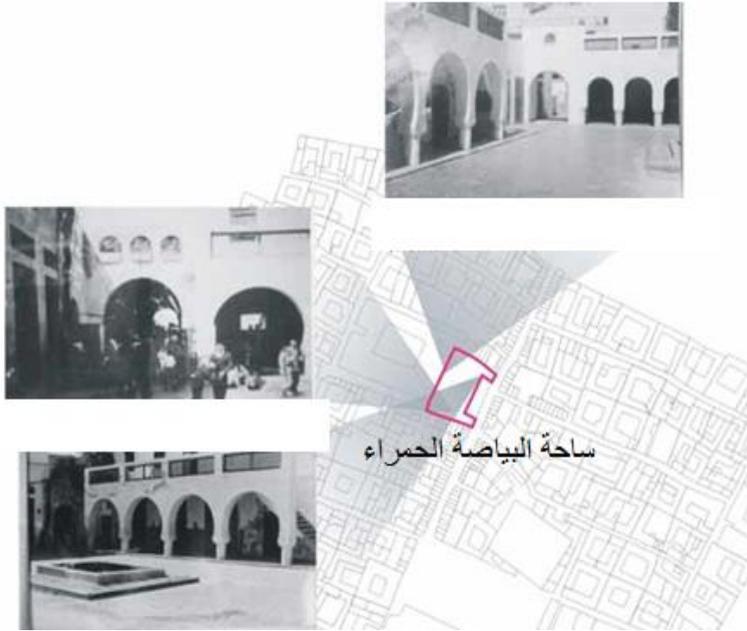
شكل (8) ساحة البياسة الحمراء.

- **ساحة البياسة الحمراء:** ساحة مستطيلة الشكل يتوسطها مسطح مائي مستطيل ( الفسقية ) وبأرضية حمراء ألون وهو أهم ما يميزها , ويوجد بها أيضا محلات تقليدية بواجهات وأبواب تميزت بخصائص أثرية و معمارية فريدة مع وجود أرواقه بأقواس وأعمدة تظلل الجهة الشمالية والغربية،(15) كما هو موضح بالشكل (8) .

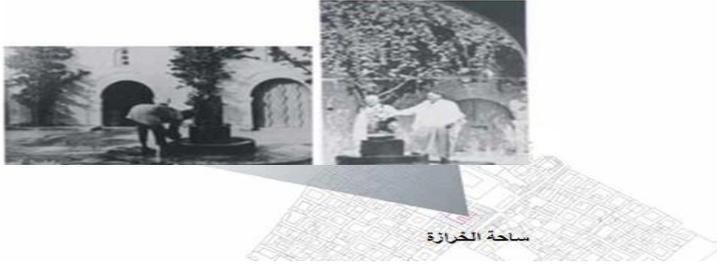
شكل (9) ساحة الخرازة.

- **ساحة سوق الخرازة:** تميزت بجمالها الخلاب حيث تزينت بالنباتات الخضراء المتسلقة على جدرانها وبالساقية الأثرية والتي بنيت في منتصف الساحة وأصبحت معلما مميزا لمجتمع المدينة، كما تفتح أبواب تقليدية بأقواس ذات خصائص معمارية مميزة مباشرة على الساحة، (16) كما هو موضح بالشكل (9).

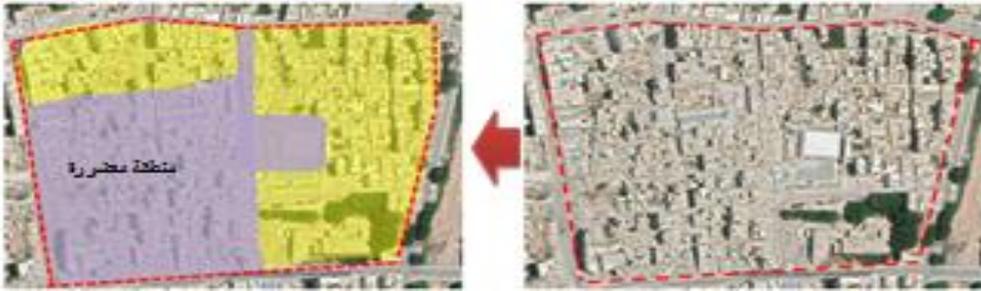
شكل (10) توضح الخريطة الجوية للمدينة التقليدية درنة نسبة الإتلاف والإضرار بالنسيج الحضري التاريخي بعد الحرب (المصدر الباحث)

توضح الخريطة الجوية في الشكل (10) المناطق المتضررة ممن الحرب فترة 2015\_ 2018 وهي المنطقة الجنوبية الغربية والتي توجد بها المساكن التاريخية والتقليدية ومبنى السوق والساحات التقليدية ومبنى المسجد العتيق.

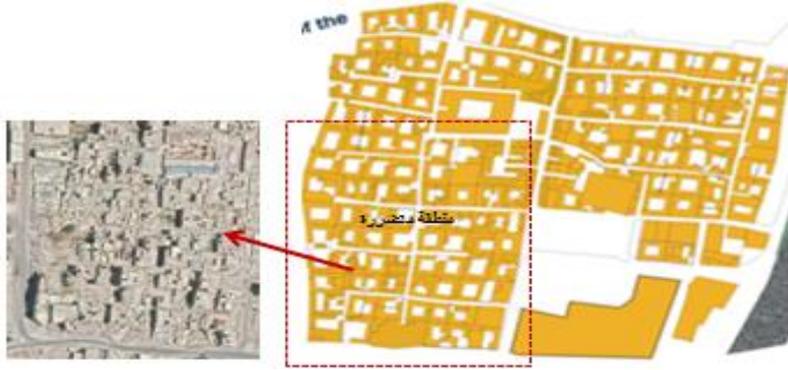
للأسف تعرضت المنطقة إلى إتلاف كبير في النسيج الحضري المكون فقط من مساكن بطابقين وفناء وسطي وأزقة ضيقة بنهايات مسدودة، كما هو موضح بالشكل (11).

شكل (11) توضح الخريطة المنطقة الجنوبية الغربية التي تميزت بأكثر نسبة هدم ودمار من القصف المباشر. توضح الخريطة بالشكل (12) مكبر للمنطقة قبل الهدم المكونة من مباني متلاصقة بطابقين وفناء وسطي وأزقة ضيقة بنهايات مسدودة المتمثل في الطابع التاريخي المميز مع توضيح لحجم الإتلاف في هذا النسيج وبشكل ليس باليسير، وهنا نلمس حجم الأضرار بالنسيج التاريخي وفقدان المعالم والخصائص الموروثة إلى الأبد.

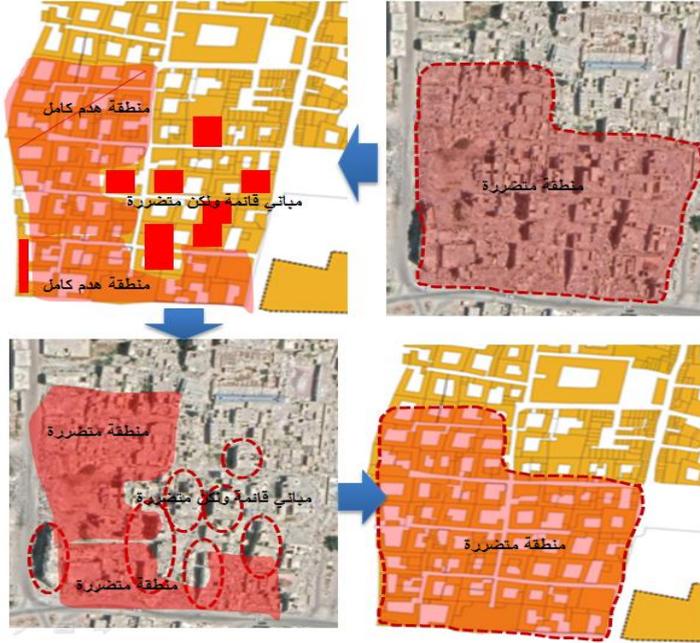
شكل (12) حجم الإتلاف بالنسيج الحضري المكون من مباني وأزقة ذات طابع تاريخي الموضح باللون الاحمر (المصدر الباحث).

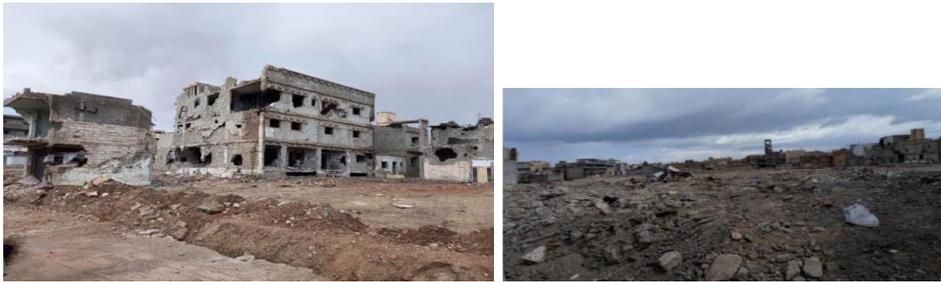
شكل (13) حجم الإتلاف في مباني وأزقة ذات طابع تاريخي. (المصدر: دراسة ميدانية 2021)

الأزقة بين المساكن التاريخية: لم تتأثر أزقة ومباني المنطقة الشمالية الشرقية بالمقارنة مع المنطقة الجنوبية الغربية، فالأضرار الجسيمة شملت اغلب المنطقة الجنوبية الغربية من مباني وأزقة كما هو موضح بالشكل (13).

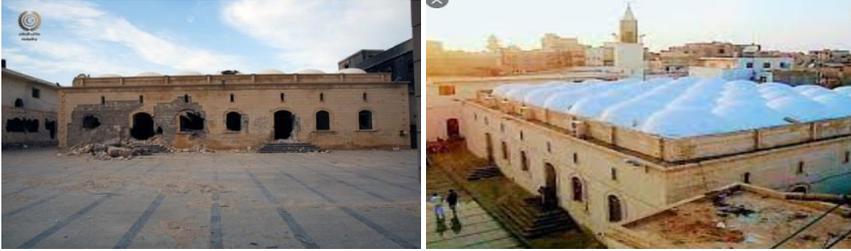
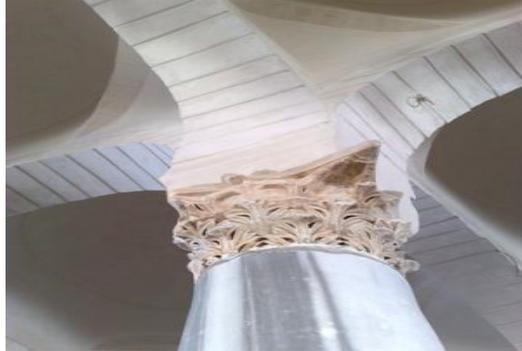
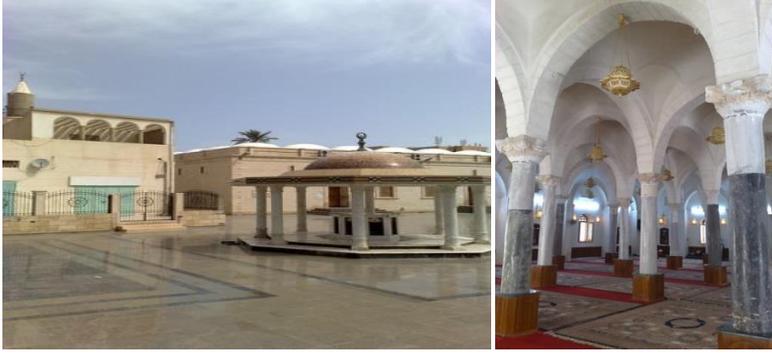
شكل (14) المسجد العتيق قبل وبعد الحرب ( Google.com )

**المسجد العتيق:** يعتبر المسجد العتيق واجهة المدينة التقليدية من الجهة الجنوبية ومعلمها المميز بقبابه الرائعة وبخصائصه المعمارية الفريدة وللأسف تعرض لأضرار متوسطة وألان يعتبر المسجد تحت الأعمار من قبل مؤسسات متطوعة والتي وصلت إلى المراحل النهائية للترميم كما هو موضح بالشكل (14).

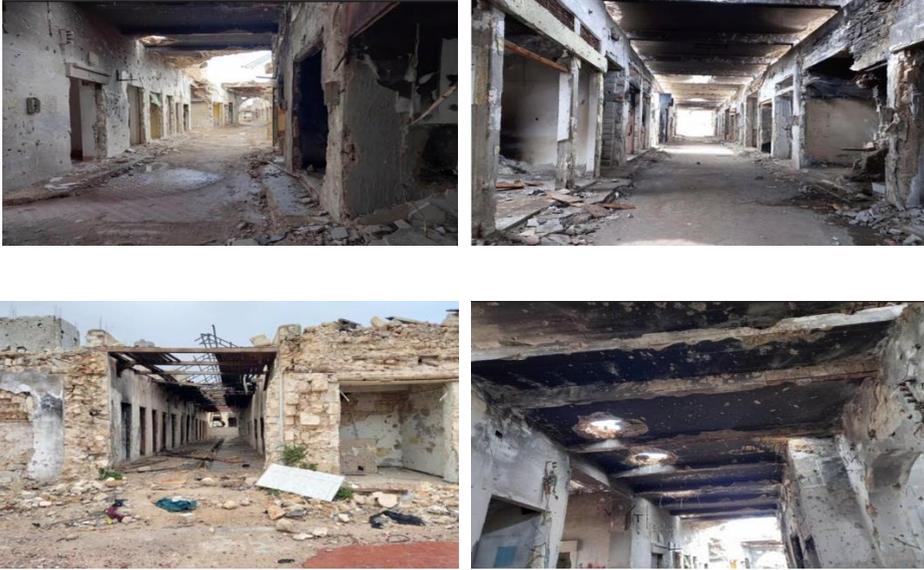
- مبنى سوق النور: توضح الصور ما عجز عنه القلم من تمثيل لحجم الدمار الذي تعرض له مبنى السوق ومحلاته وما آل إليه بنيانه التاريخي ومعالمه الأثرية انظر الشكل (15).

شكل (15) توضح حجم الدمار بالبنية الأساسية للسوق والمحلات المطلة على مسار السوق من الداخل. (المصدر: دراسة ميدانية 2021)

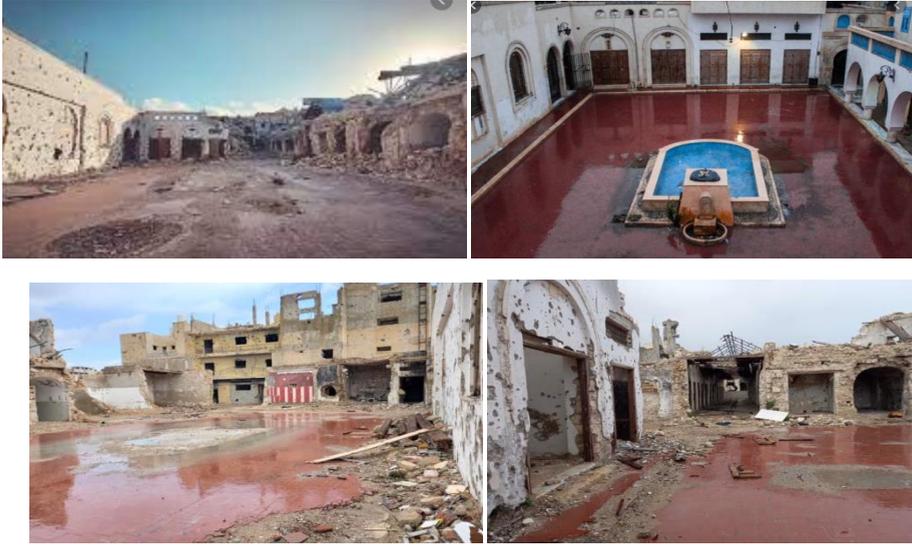
حجم الأضرار على الساحات التاريخية: توجد بالمدينة ساحتين بالقرب من السوق وهما أهم ما يميز السوق لموقعهما المميز وللخصائص الفريدة التي تميزا به ولكن للأسف تعرضا للدمار وأخذا نصيبهما من الهدم بشكل يحزن كل من تعايش معهما

من مجتمع المدينة بشكل خاص ومتخصصين في مجال الآثار والمواقع الحضرية لليبيا بشكل عام، كما هو موضح بالشكل (16).

شكل (16) تعرضت الساحات إلى أضرار جسيمة تحتاج إلى إعادة أعمار كبيرة لارجاعها إلى ما كانت عليه كما هو موضح بالصور. (المصدر: دراسة ميدانية 2021)

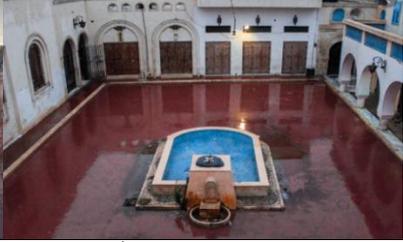
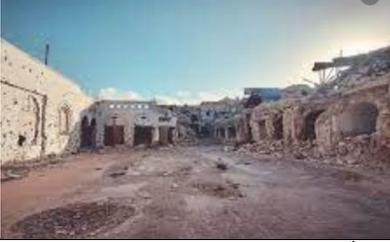
ضرر كبير
التحليل		نلاحظ حجم الدمار الكبير والذي اثر على الفسقية (مسطح مائي مستطيل الشكل وسط البيباسة الحمراء), كذلك طال الدمار بعض الجدران التاريخية للساحة وأخفى معالمها المميزة مثل: دمارا لكامل الواجهة الغربية ودمارا لنصف الواجهة الجنوبية ودمارا لمعظم الواجهة الشمالية أما الواجهة الشرقية تعرضت لأقل أضرار.

النتيجة		الساحة قابله للترميم مع فقدان الموروث المبني في حقبه تاريخية وبمواد محلية (تعرض في الماضي لعمليات الصيانة والترميم والإضافة)	
ساحة سوق الخرازة

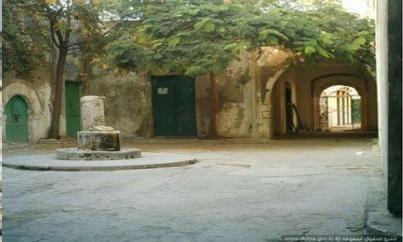
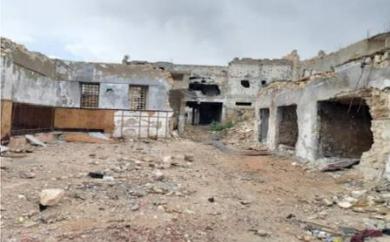
ضرر متوسط
التحليل		اثر الهدم على المعالم المميزة لجدران الساحة وعلى الساقية في مركز الساحة الذي كان معلم مميز للمنطقة رغم بساطته والذي يعني الكثير لمجتمع المدينة.	
النتيجة		قابل للترميم مع فقدان الموروث المبني في حقبه تاريخية وبمواد محلية	
سوق النور او الظلام

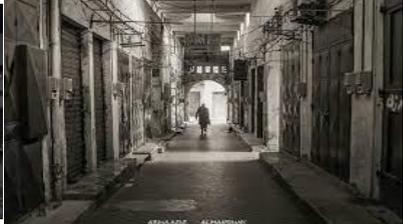
أضرار متوسطة
التحليل		لقد طال أيضا الهدم جدران المحلات وواجهاتها المطلّة على المسار الداخلي للسوق وبعضها تعرض للدمار الكامل كما نلاحظ من الصور.

نوع المعلم	قبل الحرب	بعد الحرب	حجم الاضرار
النتيجة	مبنى السوق قابل للترميم مع فقدان الموروث المبني في حقبة تاريخية معينة وبمواد محلية ( تعرض في الماضي لعمليات الصيانة والترميم )		
مسجد العتيق

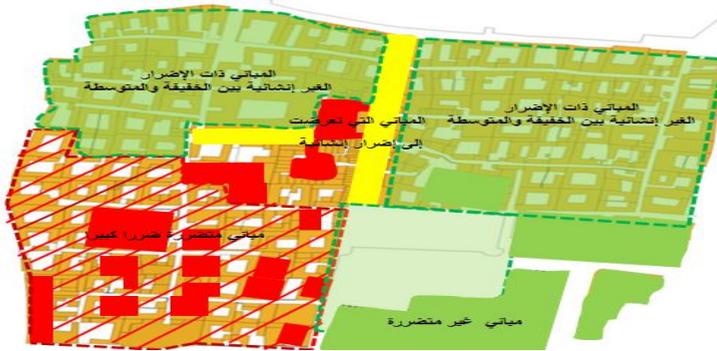
شكل (17) توضح الخريطة المناطق المتضررة من الحرب (الألوان حسب المتعارف عليه الدولية (17))

- تغير كبير في النسيج الحضري الموروث وفقدان كبير لعدد من المباني والأزقة التاريخية والموروثة: مساحة كبيرة من المباني السكنية التاريخية وشبه التاريخية (نتيجة تغيير المالكين للمساكن وإضافة طوابق جديدة في ظل غياب المراقبة من الجهات المسؤولة) تعرضت للدمار المتمثل في المنطقة الجنوبية الغربية.

– عدم تغيير في النسيج الحضري التاريخي والمعالم مع عدم فقدان للخصائص المعمارية: لم تؤثر الحرب على المنطقة الشمالية الشرقية والجنوبية الشرقية مع وجود الأضرار البسيطة القابلة للترميم والصيانة بالمقارنة مع أضرار المنطقة الجنوبية الغربية.

المباني ذات الإضرار الغير إتشائية بين الخفيفة والمتوسطة.

المباني التي تعرضت إلى إضرار إتشائية .

مباني متضررة ضررا كبيرا بين هدم كلي وهدم جزئي .

- نوصي باستخدام سياسة الحفاظ للمباني التي مازالت تحتفظ بمعالمها التاريخية ولكن غير قابله للاستعمال نتيجة تضررها الكبير من الحرب مع الاستعانة بمتخصصين لإعادة ما تم هدمه وبنفس المواد المحلية ذات الطابع التقليدي (18).

- نوصي باستخدام سياسة الإحياء للمباني والمساحات التي مازالت تحتفظ بمعالمها التاريخية وليست متضررة ويمكن تغيير استعمالها هي سياسة الموازنة بين الحفاظ والتأهيل (19).

- توصيات للنسيج الحضري المهدم وشبه المهدم : نوصي باستخدام سياسة التأهيل لإعادة ما تم هدمه بمواد محلية او حديثة بالاستعانة بكوادر متخصصة في المجال (20).
