ظاهـــرة تخريب الآثار في الجبل الغربي المسببات والمعالجات (آثـــار مدينة الرياينـــة أنموذجا)

د. الزروق سالم عون ـ كلية التربية الرياينة.. جامعة الزنتان

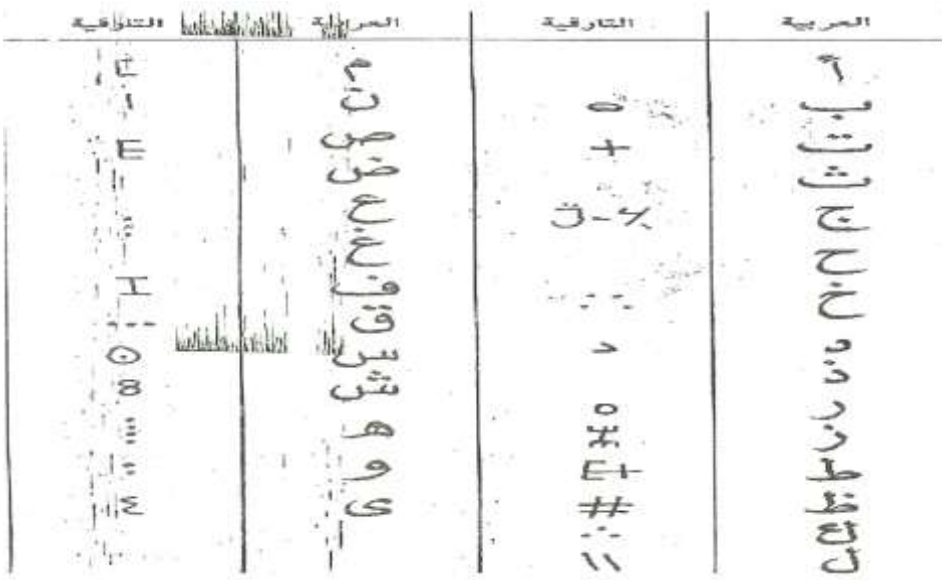
صورة رقم12: جدول يقارن بين الحروف العربية والتارقية[17]

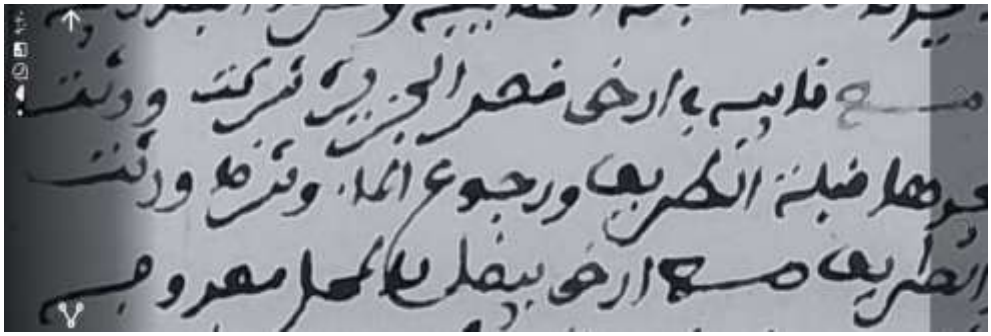
صورة رقم33: جزء من وثيقة توضح ملكية أحد المواطنين أرض آثار قصر الجزيرة لاحظ عبارة(... مع منابه في أرض قصر الجزيرة...)
